## Opération de restauration du Léguer Site de Kernansquillec

*Léguer river – Kernansquillec dam*

## Identification de l'action

**Nom de l'opération :** opération de restauration du Lézoué.

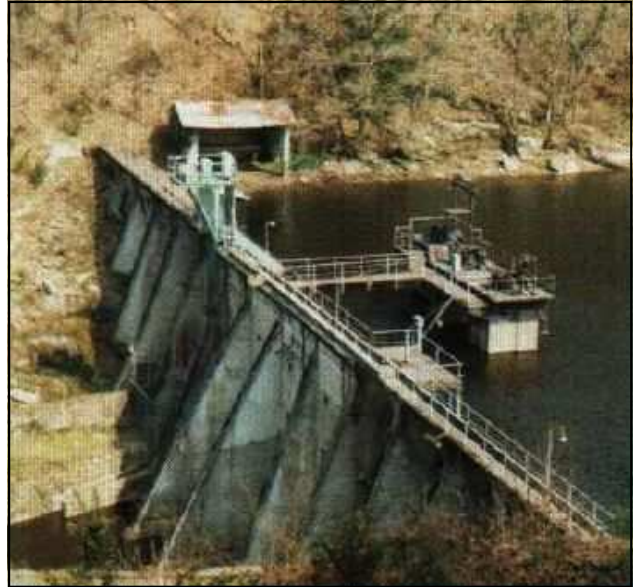
**Le barrage de Kernansquillec avant arasement.**  
(Source Association Vallée du Léguer)

**Dégradations :** les dysfonctionnements étaient tout d'abord hydrauliques. L'évacuateur de crues était sous-dimensionné par rapport à l'intensité de certains événements et les ouvrages de vidange étaient vétustes. L'ouvrage présentait en outre une stabilité précaire, avec des fissures constatées dans le béton. D'autre par le barrage constituait un obstacle infranchissable pour la migration de la faune piscicole avec une passe à poisson existante mais n'étant plus opérationnelle depuis 1993. Une faune piscicole de plan d'eau s'était développée. Des problèmes d'eutrophisation étaient constatés, ainsi qu'un réchauffement de l'eau. Enfin 30 à 50% du volume utile de la retenue était envasé.

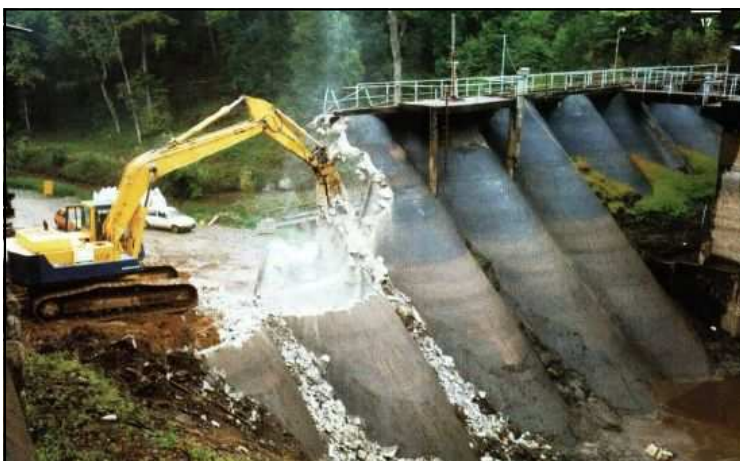
**Travaux d'arasement du barrage de Kernansquillec.**  
(Source Association Vallée du Léguer)

**Mesures de restauration :** les travaux ont consisté en l'arasement de l'ouvrage. Ils ont été précédés d'un curage par aspirdragage des vases

liquides et des sédiments fins alors que la retenue était toujours en eau. La ligne d'eau a ensuite été abaissée progressivement, d'environ 3 cm par jour. Les sédiments dragués ont été stockés dans des lagunes de décantation. L'eau était quant à elle rejetée dans le cours d'eau en aval du site. Parallèlement des seuils ont été réalisés dans la rivière afin de ralentir les écoulements et de favoriser la décantation des matériaux. Lors des travaux de démolition qui ont suivi, quatre seuils de fond ont été construits ou maintenus pour stabiliser le lit de la rivière et éviter les processus d'érosion régressive. Les travaux se sont poursuivis en 2001, soit 5 ans après la démolition du barrage et la vidange du plan d'eau, par la réhabilitation des rives du Léguer (stabilisation des berges, remise en prairies, paysagement des restes du barrage...).

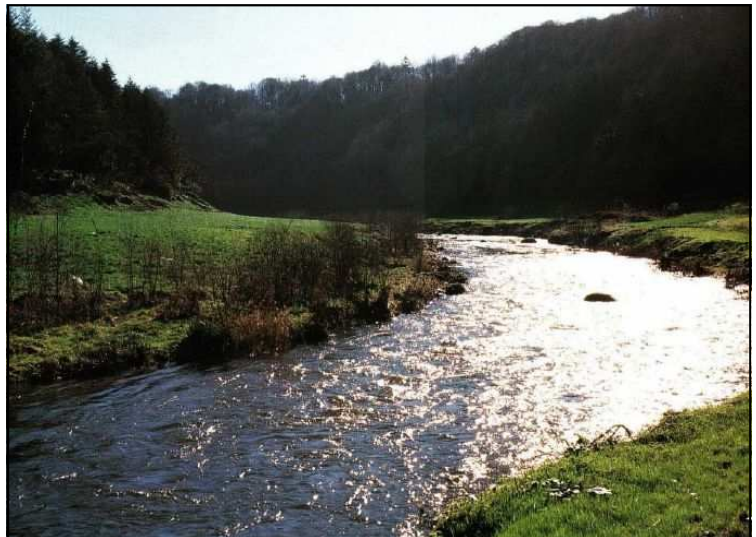
**Le site de Kernansquillec après l'arasement du barrage.**  
(Source Association Vallée du Léguer)
