## Opération de restauration du Beaufayhn Site des Ravines d'Ausson

*Beaufayhn river - Ausson gullies*

**Nom de l'opération :** opération de restauration du Beaufayhn.

**Type d'opération :** recharge sédimentaire.

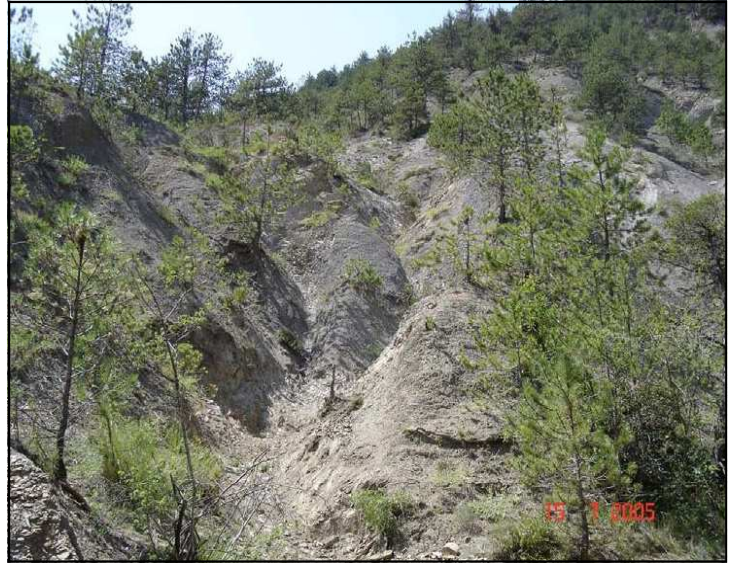
**Les ravines boisées du site expérimental d'Ausson.**  
(Source F. Liébault)

**Objectifs opérationnels :** l'objectif de l'action est d'évaluer l'impact de la végétation sur la production de sédiments en terrains marno-calcaires selon une approche synchronique, en comparant deux ravines, et selon une approche diachronique, avant et après déboisement d'une ravine.

**Mesures sur site(s) témoin(s) :** une ravine a été conservée boisée afin de servir de témoin. Elle a fait l'objet de mesures sur les mêmes paramètres, selon les mêmes protocoles et le même calendrier que les mesures sur le site restauré.

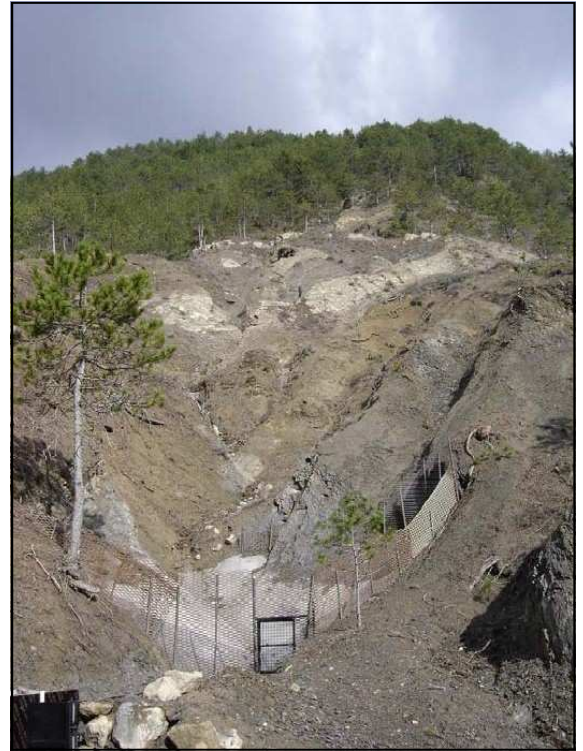
**Une ravine d'Ausson après les travaux de déboisement.**

**Mesures de restauration :** les travaux ont porté sur une seule ravine (A2) et ont consisté en un simple déboisement.
