Opération de restauration du Bildmuehl Site de Lemberg

Bildmuehl river - Lemberg

Dernière mise à jour le 31/05/2010

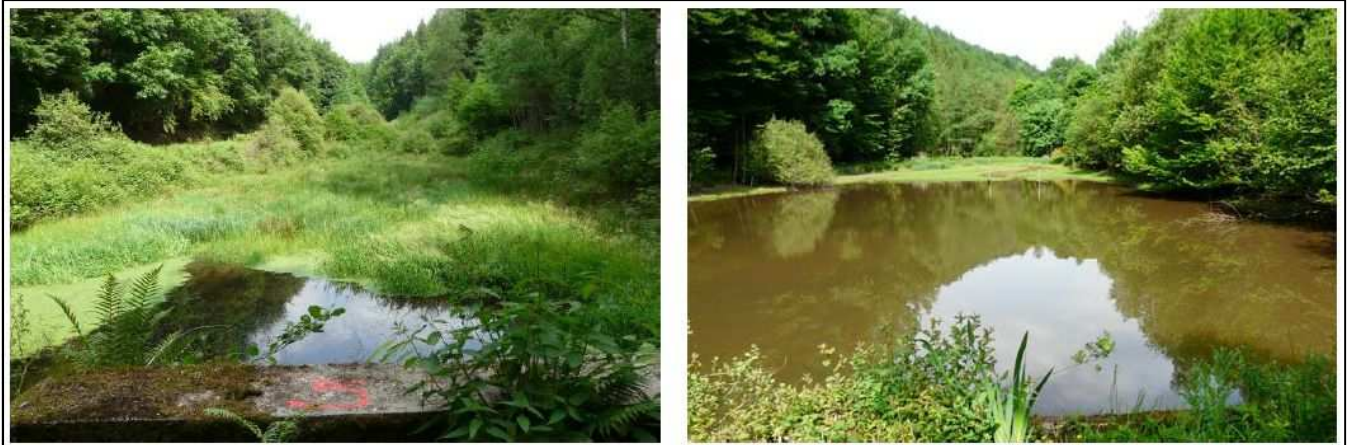
Etangs n°5 et n°7 sur le Bildmuehl avant effacement, en mai 2008.
(Source ONEMA)

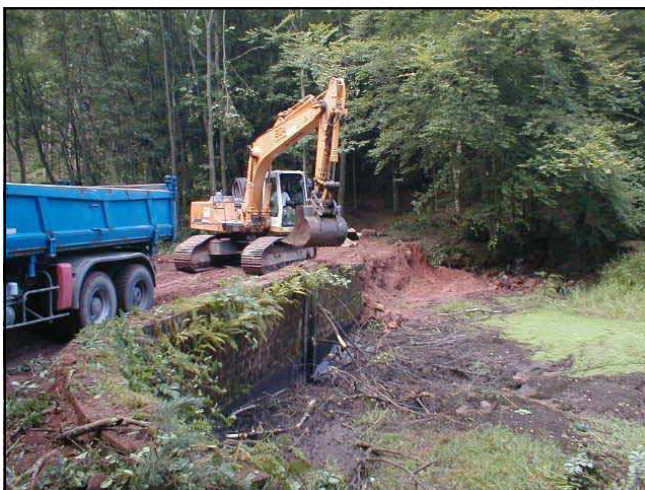
Suppression d'un ouvrage de vidange.
(Source ONEMA SD57)

Mesures de restauration : les travaux ont été conçus en deux temps. Le premier consistait à enlever les ouvrages de retenue (digues et moines) des six plans d'eau amont. La

technique était toujours la même, reposant sur une déviation du cours d'eau puis sur un arasement complet de l'ouvrage. Les matériaux contenus dans le plan d'eau n'étaient pas enlevés afin qu'ils puissent être remobilisés par le cours d'eau. Les deux ouvrages aval ont été laissés en place afin de retenir les matériaux amont et de servir de bassins de décantation. Ils doivent être curés puis supprimés à leur tour en 2010.

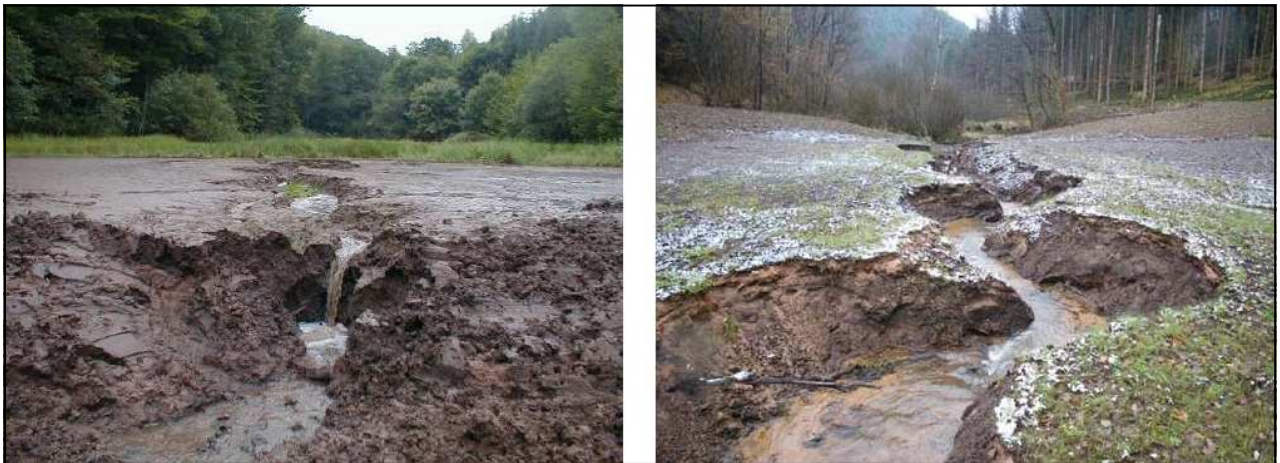
Processus d'érosion dans l'ancienne emprise de l'étang n°7 après effacement, en août 2008 et en mars 2009.
(Source ONEMA SD57)
