## Opération de restauration du Langonnet Site de Langonnet

**Nom de l'opération :** opération de restauration du Langonnet.

**Type d'opération :** plantation rivulaire, entretien ripisylve, structures dans le lit mineur et mesures d'accompagnement.

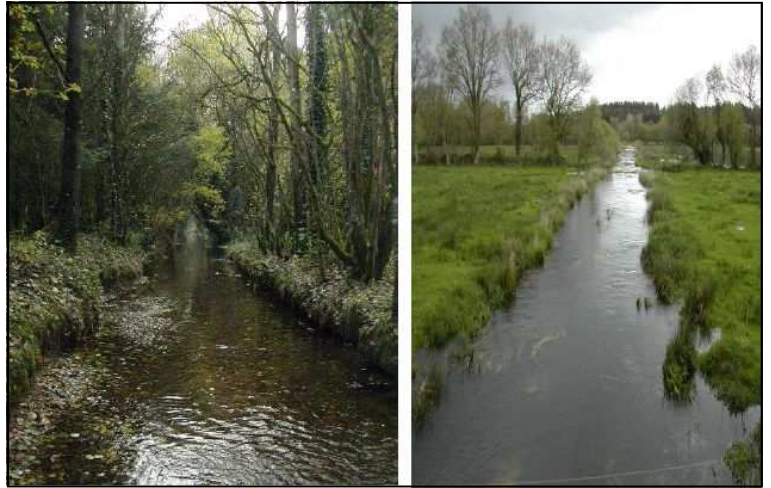
**La Drayac rectifiée avant les travaux de restauration.**

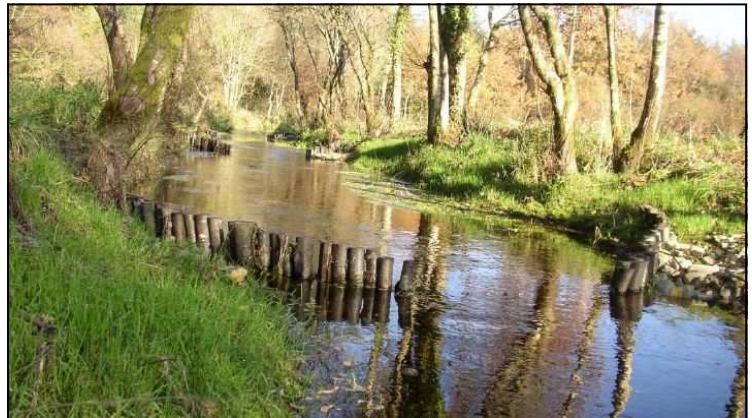
**Exemple d'aménagement réalisé sur le Langonnet.**

**Mesures de restauration :** les travaux ont consisté en l'installation dans le lit mineur de 24 seuils et de 239 épis en blocs ou en bois. Des risbermes ont également été créées sur 250 m. D'un point de vue piscicole des blocs épars ont été introduits dans le lit et 90 m de sous-berges ont été aménagées. Les interventions sur la végétation ont consisté en l'entretien de 2 687 m de ripisylve et en des plantations sur 1 400 m. Les mesures d'accompagnement ont été l'installation de 8 pompes de prairies et de 700 m de clôtures.

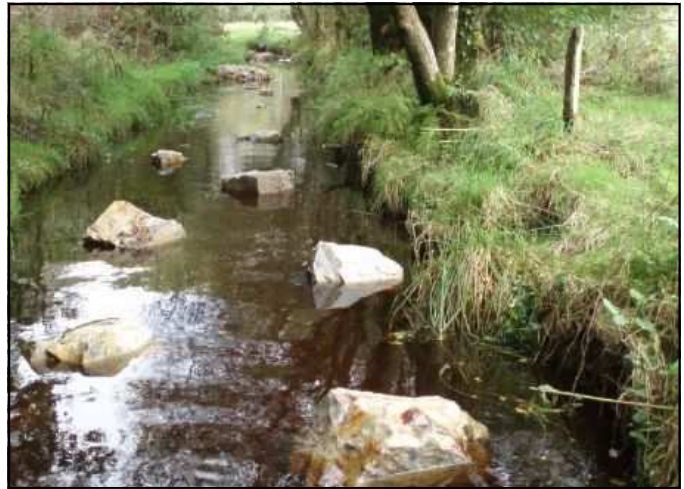
**Blocs installés dans le lit du Langonnet.**  
(Source Y. Fuentes –FDPPMA56)
