## Opération de restauration de la Veyle Site de la gravière de Saint-Denis-les-Bourg

*Veyle river - Saint-Denis-les-Bourg gravel pit*

**Nom de l'opération :** opération de restauration de la Veyle.

**Type d'opération :** création d'un nouveau lit.

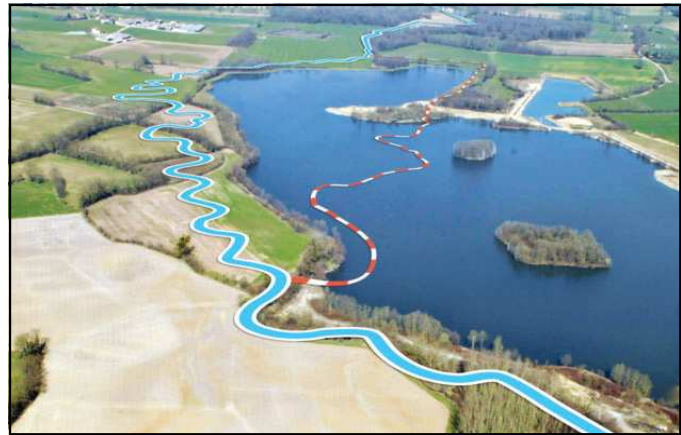
**Montage photographique montrant l'ancien tracé de la Veyle aujourd'hui dans le plan d'eau et le nouveau tracé.**  
(Source SMVV)

**Mesures de restauration :** les travaux ont consisté à sortir la rivière du plan d'eau en recréant un lit mineur parallèle. Les aménagements ont néanmoins variés en fonction des secteurs. A l'amont les mesures ont visé à recréer un tracé légèrement sinueux afin de laisser s'exprimer le cours d'eau. Le tronçon intermédiaire présente un tracé beaucoup plus marqué avec un méandrement plus important. Les aménagements du secteur aval sont semblables à ceux réalisés à l'amont, avec toujours l'idée de restaurer la dynamique du cours d'eau. L'ensemble des travaux de terrassement a été accompagné par des plantations de berges et des aménagements en génie végétal. Plusieurs mesures d'accompagnements ont également été mises en œuvre, notamment sur la protection d'une source phréatique à proximité du nouveau tracé et sur la création d'une passerelle d'accès au plan d'eau.

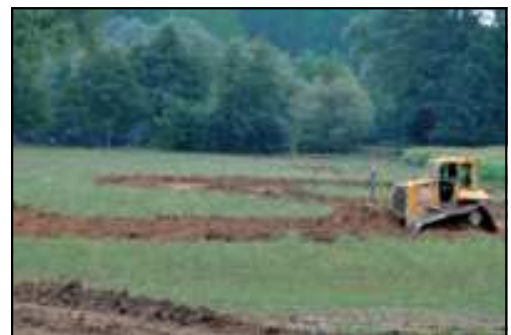
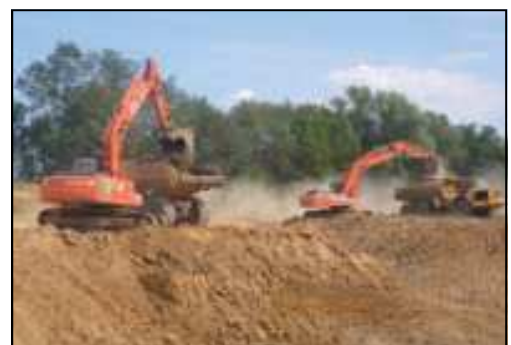
**Travaux de définition du tracé du nouveau lit et travaux de terrassements.**  
(Source SMVV)

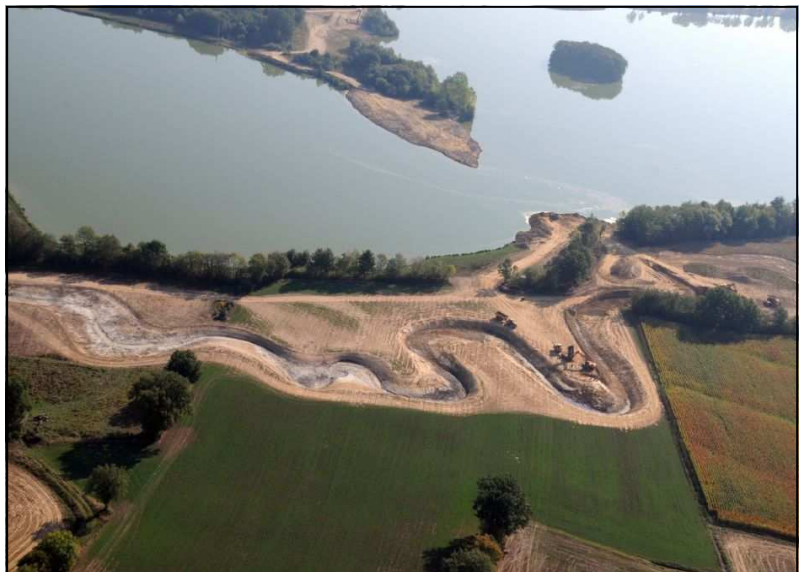
**Le tracé méandrique de la Veyle après restauration.**  
(Source SMVV)
