Opération de restauration de la Sanguèze. Site de Mouzillon - Plan d'eau de la Motte.

Sanguèze river - Mouzillon La Motte

Dernière mise à jour le 01/06/2010

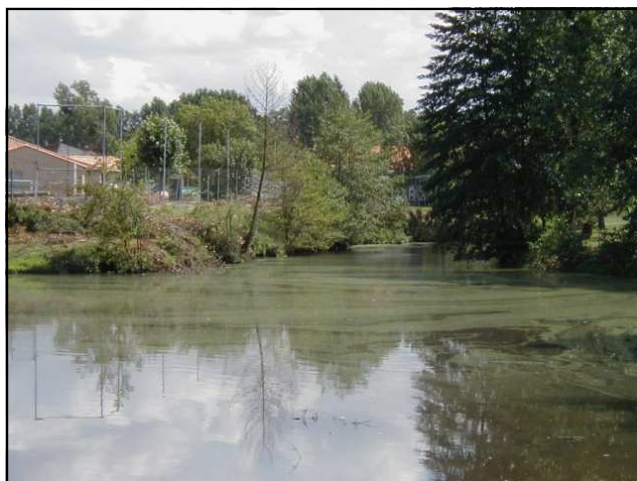
Le Plan d'eau de la Motte avant restauration.
(Source SIABVS)

Dégradations : ces pressions ont plusieurs conséquences sur le milieu. Il s'agit tout d'abord de problèmes d'envasement, de stockage des polluants et de dégradation de la qualité de l'eau. Des mortalités piscicoles ont été constatées et le plan d'eau est délaissé par les usagers. L'ouvrage constitue ensuite un obstacle à la migration piscicole (anguille et brochet notamment) et la présence du plan d'eau entraîne une dégradation des habitats à l'amont. En outre la végétation rivulaire est quasi-absente. Il y a enfin une perturbation des régimes hydrologiques ce qui pose des problèmes à l'aval lors des périodes d'étiage.

Mesures de restauration : les travaux ont consisté en l'abaissement du clapet par paliers successifs de 10-15 cm toutes les 3 heures. Il s'agissait ainsi d'éviter une remise en suspension des sédiments fins. Au total, la ligne d'eau a été abaissée de 1,50 m. La revégétalisation de l'atterrissement et le rééquilibrage de la ripisylve en bord de berges ont été accompagnés.

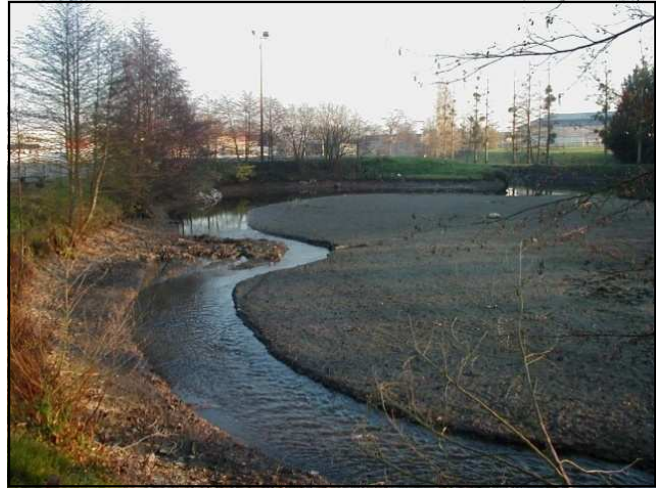
Le site du plan d'eau de la Motte après restauration.
(Source SIABVS)
